OETTINGER informiert:

Rückbau Bürogebäude mit Tiefgarage und Schadstoffsanierung in Frankfurt Anwendung des BT 40-Verfahrens

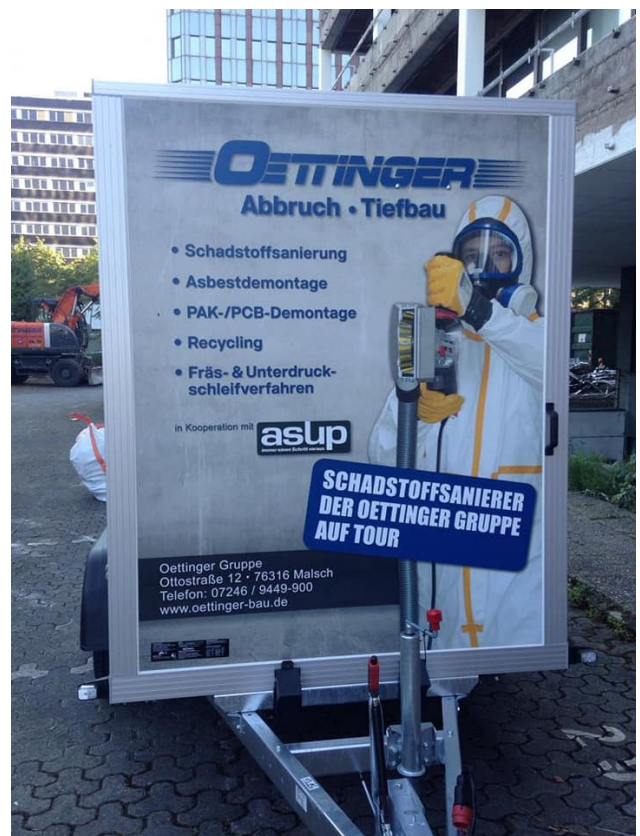
Auf den 5 Etagen verteilten sich insgesamt ca. 4500m² Asbest in Decken, Wänden und in den Fußböden welche aus Floor-Flex-Platten hergestellt wurden. Die Böden waren flächig mit asbesthaltigem Kleber verklebt. Der Vorteil den Rückbau mittels BT-40 Verfahren durchzuführen liegt darin, dass der Staubsauger fest im Anhänger verbaut ist, und der Filter unmittelbar in dessen Nähe (max. 10m Entfernung) steht. Im Sanierungsbereich befindet sich nur ein Mitarbeiter mit Arbeitsgerät (Bodenfräse oder Handfräse). Das entstehende Fräsgut wird direkt am Fräsgerät aufgesaugt, über

Schläuche zum Filter im Außenbereich verbracht und in Big Bags abgelagert. Ein weiterer Mitarbeiter muss dann nur noch den Big Bag vom Filter trennen und einen neuen unterstellen. Die auf diese Weise befüllten Big Bags werden in Folge dessen ordnungsgemäß entsorgt.

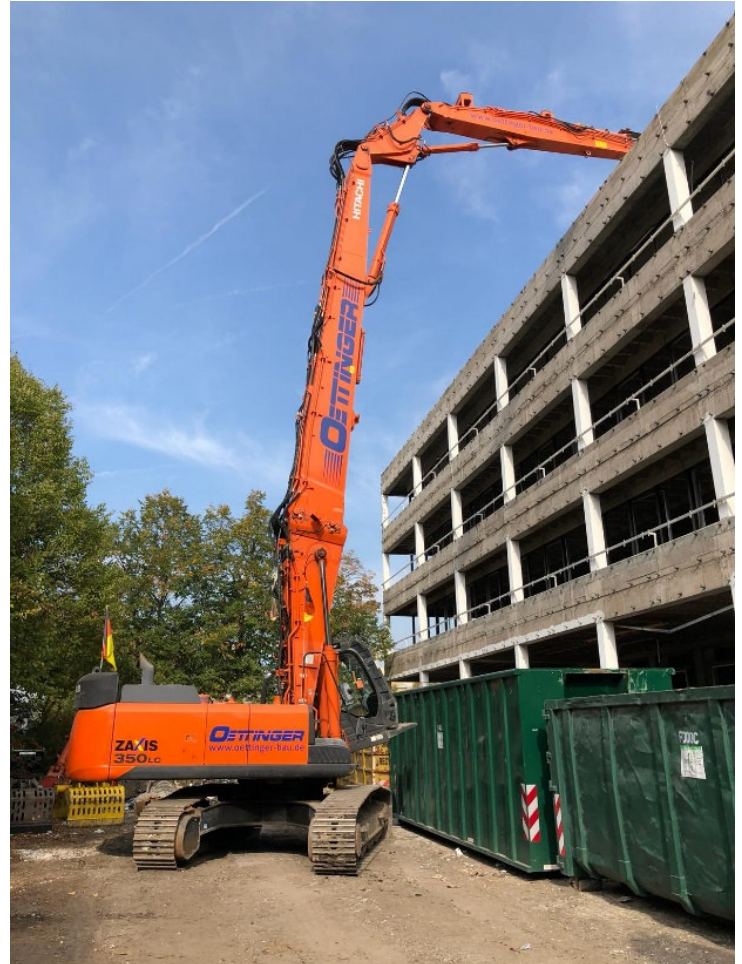
Erst nach vollständig durchgeführter Sanierung kann mit dem maschinellen Abbruch begonnen werden. Hier arbeiten wir mit unserem Long-Front ZX 350-5, einem Hitachi ZW 170-3W für die kleineren Arbeiten, und einem Hitachi ZX 490-6, sowie einem Manitou Teleskopstapler. Der maschinelle Rückbau ist erheblich durch die Tiefgarage erschwert, da nur geringe Belastungen auf den Decken aufgebracht werden dürfen.
